Dachsanierung des Deutschen Hopfenmuseums Wolnzach

Objekt: Deutsches Hopfenmuseum
Standort: Eisenheimerstraße 2,
 85283 Wolnzach
Bauherr: Zweckverband Deutsches
 Hopfenmuseum
Flachdach: 1.624 m² Flachdachabdichtung
 aus nicht-rostendem Stahl, durchgehend
 rollennaht-geschweißt, bekiest

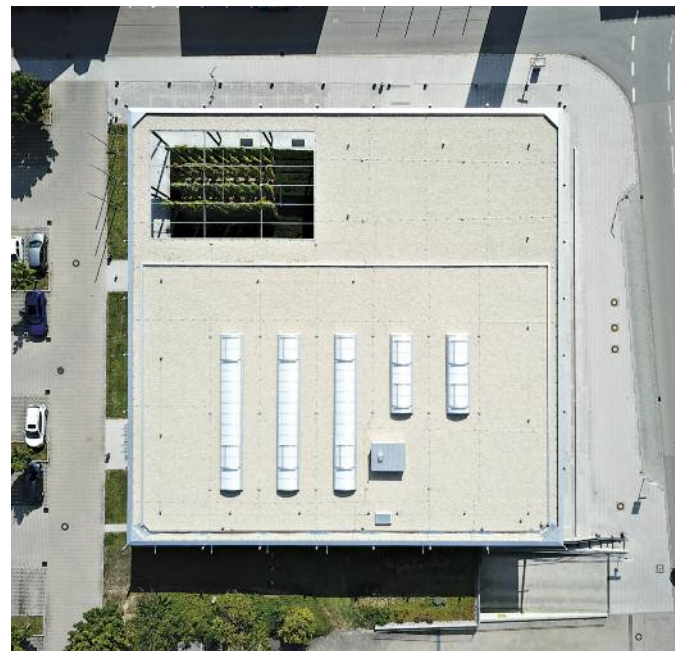
Dachaufsicht nach Abschluss der Sanierungsarbeiten

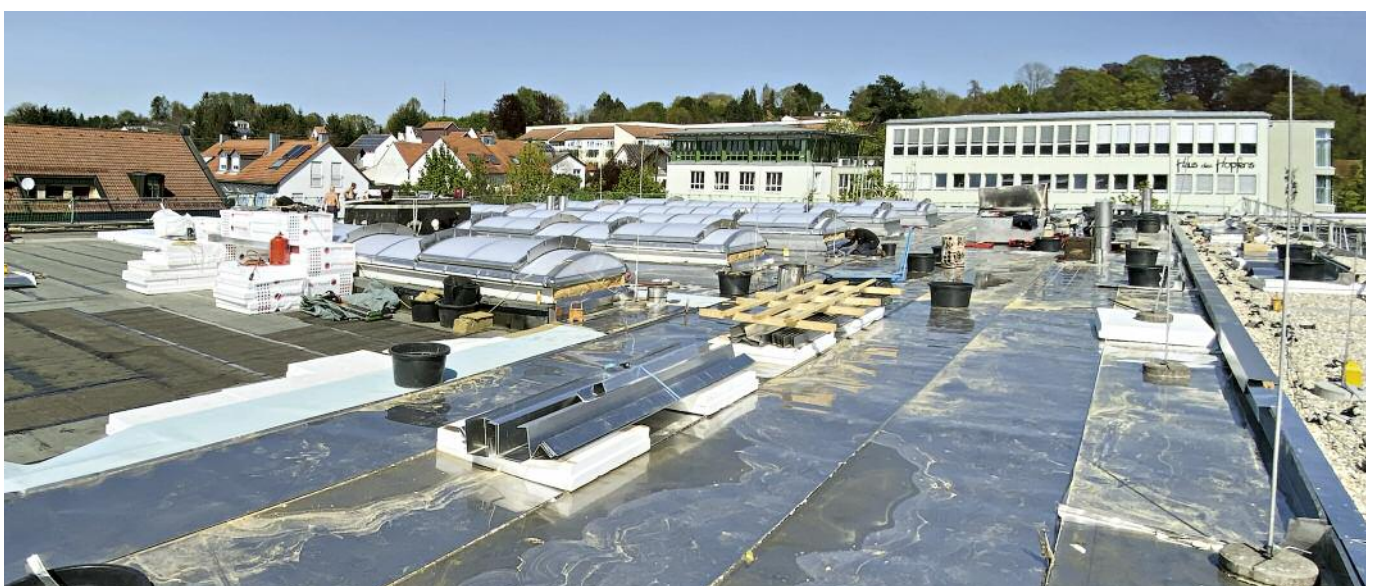
Montagearbeiten 2. Bauabschnitt

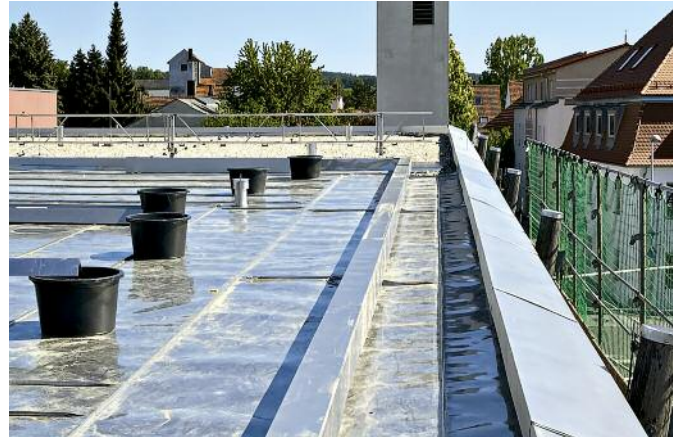
Geneigte Dachrandausbildung

fürhte in der Vergangenheit jedoch zu erheblichem kapillaren Wassereintrag in die Dachrandkonstruktion und führte letztlich zur Zersetzung der Unterkonstruktion. Bei der Sanierung wurde die Mehrteiligkeit zu Gunsten einer technisch sicheren Lösung reduziert. Um die Ansicht so schmal wie möglich zu halten und dennoch dachseitig die erforderliche Anschlusshöhe nach Flachdachrichtlinie zu erreichen, wurde die Dachrandabdeckung mit einer starken Neigung versehen.

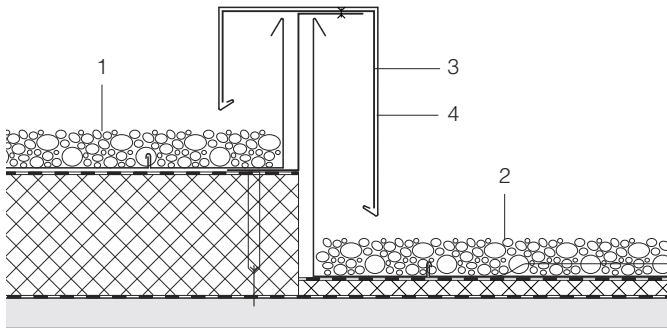
Übergang gedämmter Bereich und Vordach

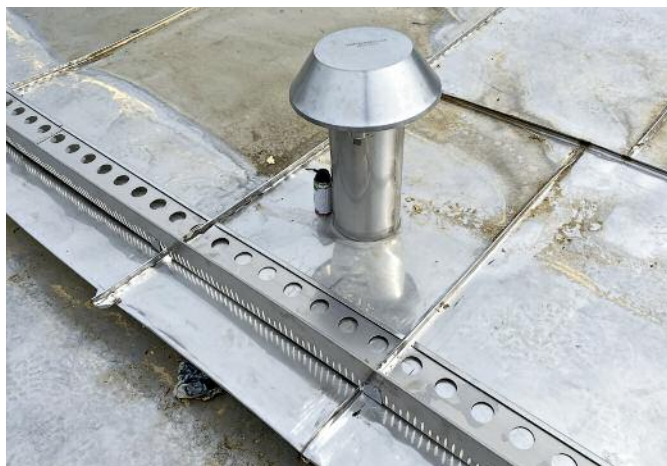
Traufdetail vor der Bekiesung

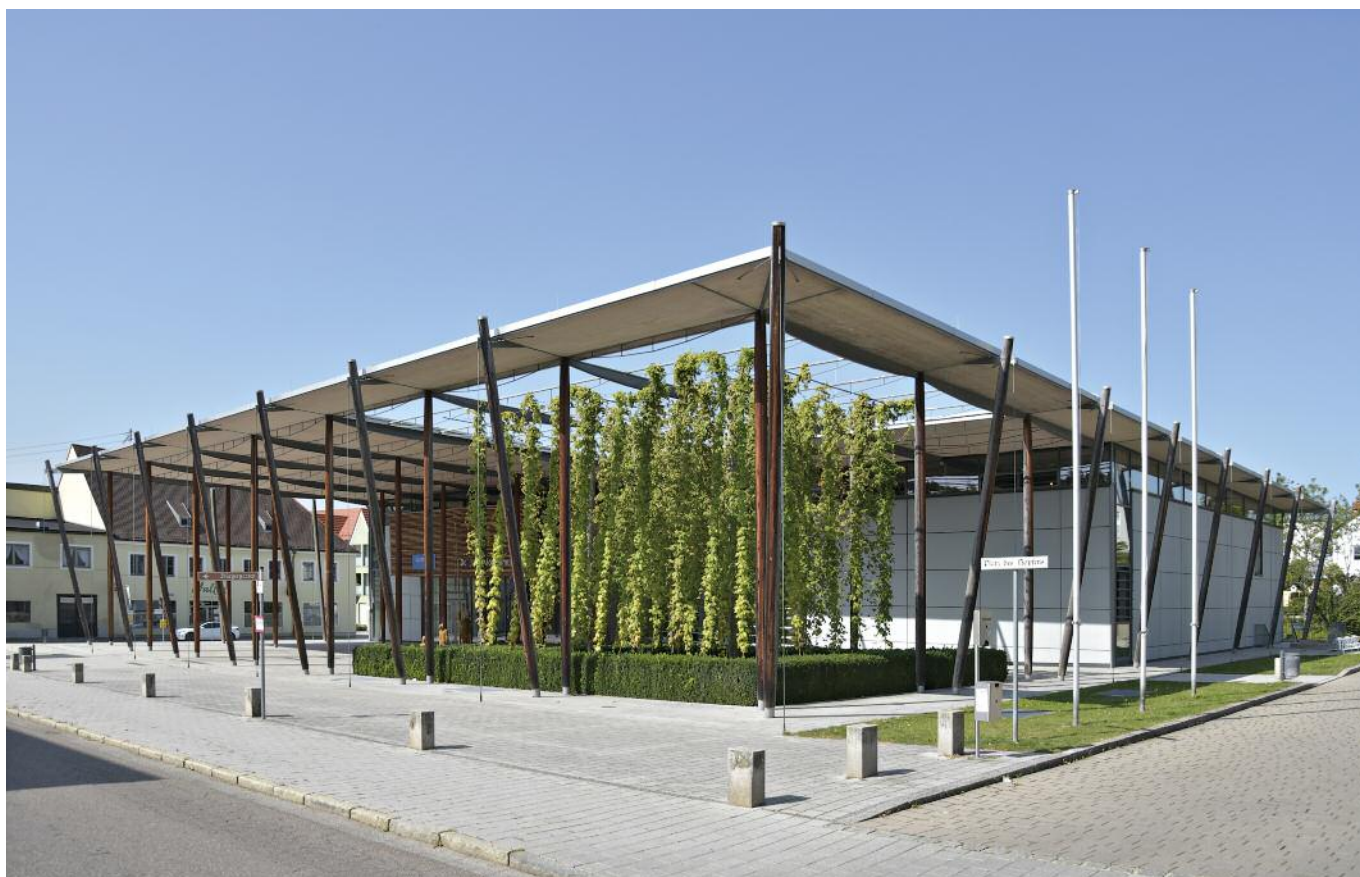
Das Deutsche Hopfenmuseums mit Hopfengarten nach der Sanierung
