Neueindeckung St. Martin Kirche in Ingolstadt/Spitalhof

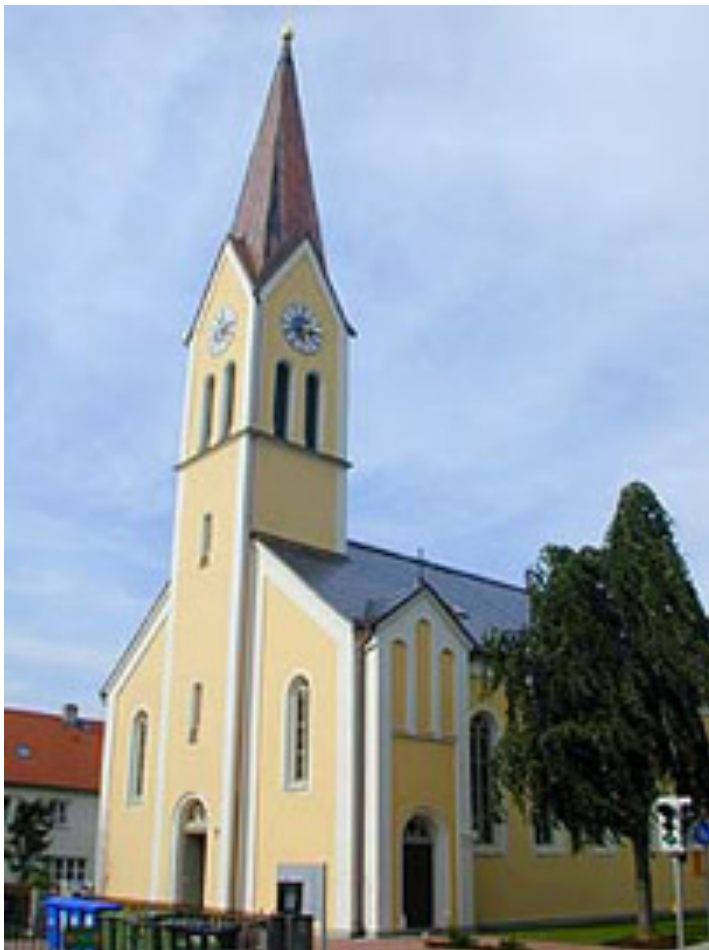
St. Martin Kirche in Ingolstadt

Bereits im Jahr 1999 wurde von der Kirchenverwaltung eine Sichtkontrolle der Turmhelmeindeckung gewünscht. Der Ausschlag dafür waren feuchte Stellen auf der Dachinnenseite. Mit Hilfe einer großen Hebebühne wurde die Eindeckung in Augenschein genommen. Dabei wurden diverse Einschusslöcher, aber auch einige Risse an den Falzen festgestellt. Nachdem nun der Putz sowie der Anstrich des Kirchturmes ausgebessert bzw. erneuert werden musste, wurde im Juli 2000 ein Gerüst aufgestellt. Bei der von uns nun erneut durchgeführten Kontrolle der Dacheindeckung fanden wir heraus, dass die 1999 festgestellten Risse an den Falzen durch Flatterbewegung der Eindeckung entstanden waren. Ursache für diese Bewegungen waren, durch die extremen Stürme der vergangenen Jahre, abgerissene Hafte. Darauf hin stand fest, dass die Eindeckung komplett erneuert werden musste. Auf der Grundlage neuester technischer Erkenntnisse wurde die Neueindeckung geplant und schließlich beauftragt.

Um Gerüststandzeiten so kurz wie möglich zu halten, musste in extrem kurzer Zeit die Neueindeckung durchgeführt werden. Nur durch unsere hervorragenden Mitarbeiter und deren besonderes Engagement konnte die Aufgabe in dieser Zeit, sowie auch in der ausgezeichneten Qualität erfüllt werden.
